| <b>CERTIFICADO LINEA DE VIDA Y PUNTOS DE ANCLAJE</b> | | | | | <b>CERTIFICADO N°</b><br><b>1335</b> |
| NOMBRE DEL CLIENTE: | JAHIR JULIAN CRUZ MOTTA | | PLACA: | R70133 | |
| DIRECCION: | VILLAGARZON | | TIPO: | REMOLQUE CISTERNA | |

**CERTIFICADO LINEA DE VIDA Y PUNTOS DE ANCLAJE R70133**

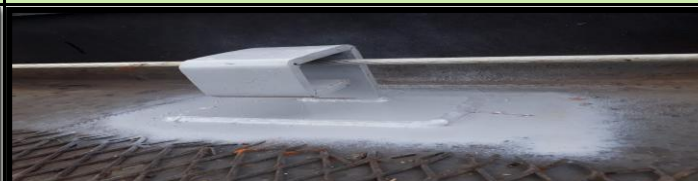
PRUEBA

**PRUEBA DE PUNTOS DE ANCLAJE CON DINAMOMETRO**

| N° | TENSION DE PRUEBA | TIEMPO DE PRUEBA | TIPO DE ANCLAJE | PARTICULAS MAGNETICAS | VISUAL | DEFORMACION PLASTICA |
|---|---|---|---|---|---|---|
| 1 | 22.25 kN | 15 min. | FIJO SOLDADO | CONFORME | CONFORME | NINGUNA |
| 2 | 22.31 kN | 15 min. | FIJO SOLDADO | CONFORME | CONFORME | NINGUNA |
| 3 | 22.27 kN | 15 min. | FIJO SOLDADO | CONFORME | CONFORME | NINGUNA |
| 4 | 22.26 kN | 15 min. | FIJO SOLDADO | CONFORME | CONFORME | NINGUNA |
