| <b>CERTIFICADO LINEA DE VIDA Y PUNTOS DE ANCLAJE</b> | | | | | <b>CERTIFICADO N°</b><br><b>1337</b> |
| NOMBRE DEL CLIENTE: | JORGE LUIS OSPINNA | | PLACA: | S87495 | |
| DIRECCION: | PUERTO ASIS | | TIPO: | SEMIREMOLQUE | |

**CERTIFICADO LINEA DE VIDA Y PUNTOS DE ANCLAJE S87495**

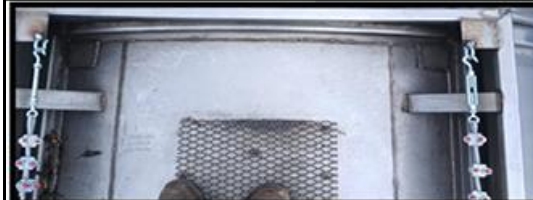
**PRUEBA**

| N° | TENSION DE PRUEBA | TIEMPO DE PRUEBA | TIPO DE ANCLAJE | PARTICULAS MAGNETICAS | VISUAL | DEFORMACION PLASTICA |
|---|---|---|---|---|---|---|
| 1 | 22.25 kN | 15 min. | FIJO SOLDADO | CONFORME | CONFORME | NINGUNA |
| 2 | 22.31 kN | 15 min. | FIJO SOLDADO | CONFORME | CONFORME | NINGUNA |
| 3 | 22.27 kN | 15 min. | FIJO SOLDADO | CONFORME | CONFORME | NINGUNA |
| 4 | 22.26 kN | 15 min. | FIJO SOLDADO | CONFORME | CONFORME | NINGUNA |
