| <b>CERTIFICADO LINEA DE VIDA Y PUNTOS DE ANCLAJE</b> | | | | | <b>CERTIFICADO N°</b><br><b>1336</b> |
| NOMBRE DEL CLIENTE: | DISTRIBUCIONES Y SERVICIOS EL LAGO | | PLACA: | S25133 | |

**CERTIFICADO LINEA DE VIDA Y PUNTOS DE ANCLAJE S25133**

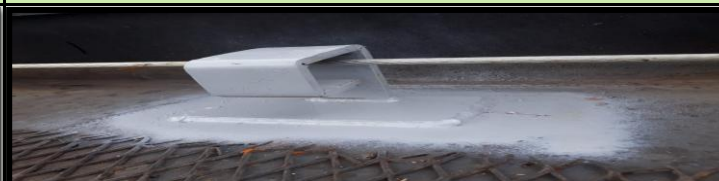
PRUEBA

| N° | TENSION DE PRUEBA | TIEMPO DE PRUEBA | TIPO DE ANCLAJE | PARTICULAS MAGNETICAS | VISUAL | DEFORMACION PLASTICA |
|---|---|---|---|---|---|---|
| 1 | 22.25 kN | 15 min. | FIJO SOLDADO | CONFORME | CONFORME | NINGUNA |
| 2 | 22.31 kN | 15 min. | FIJO SOLDADO | CONFORME | CONFORME | NINGUNA |
| 3 | 22.27 kN | 15 min. | FIJO SOLDADO | CONFORME | CONFORME | NINGUNA |
| 4 | 22.26 kN | 15 min. | FIJO SOLDADO | CONFORME | CONFORME | NINGUNA |
