## **INFORME TÉCNICO DE INVESTIGACIÓN**

**VEHÍCULO: VACTOR**

**PLACA: OBA399**

**ELABORADO POR: INSMESUR S.A.S.**

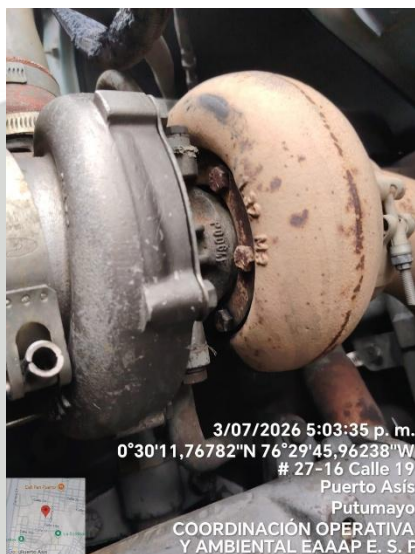
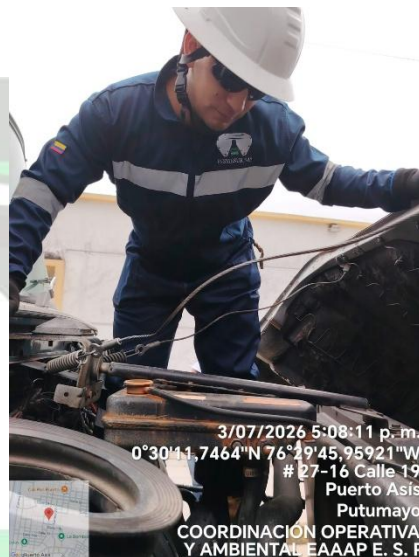
- Fuga de fluidos en el sistema del turbocompresor

**Verificación realizada:** Motor en funcionamiento durante la inspección sin evidencia de fugas.

**Acción ejecutada:** Se reemplazaron empaques, se ajustaron conexiones y se realizó limpieza del área.

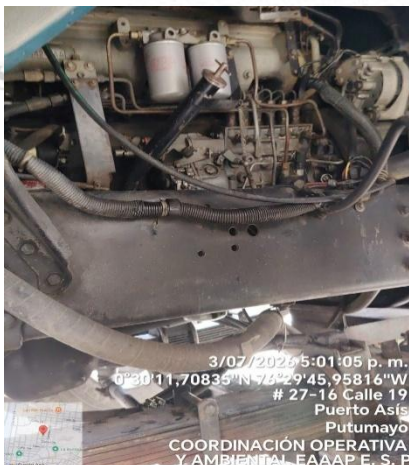
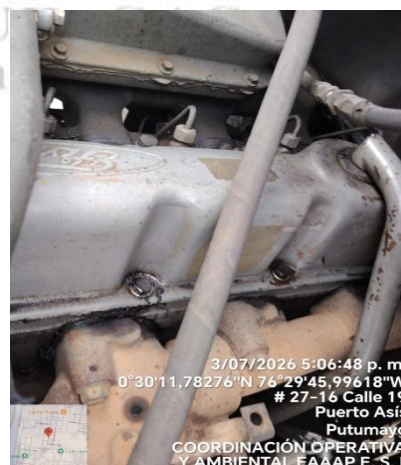
- Fugas de fluidos en el motor

**Verificación realizada:** Se inspeccionó visualmente el motor antes y después de la prueba operacional, sin presencia de fugas.

**Acción ejecutada:** Se reemplazaron sellos deteriorados y se ajustaron conexiones del sistema.

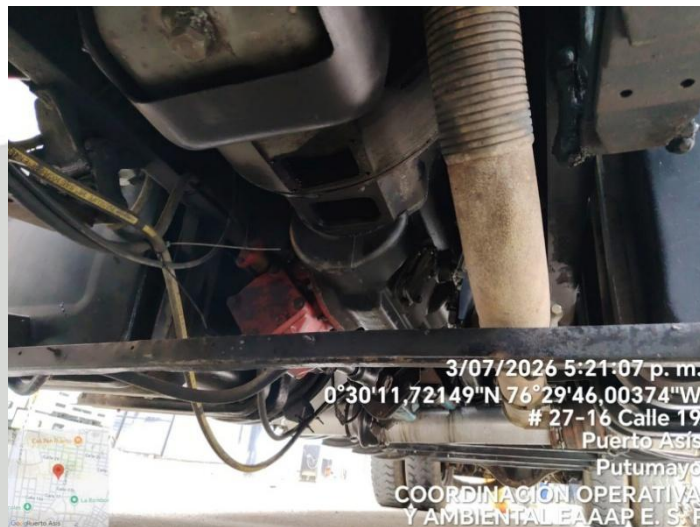
- **Manguera del sistema de lubricación del enfriador de aceite**

**Verificación realizada:** Presión de aceite estable durante la operación.

**Acción ejecutada:** Ajuste y aseguramiento de la manguera.

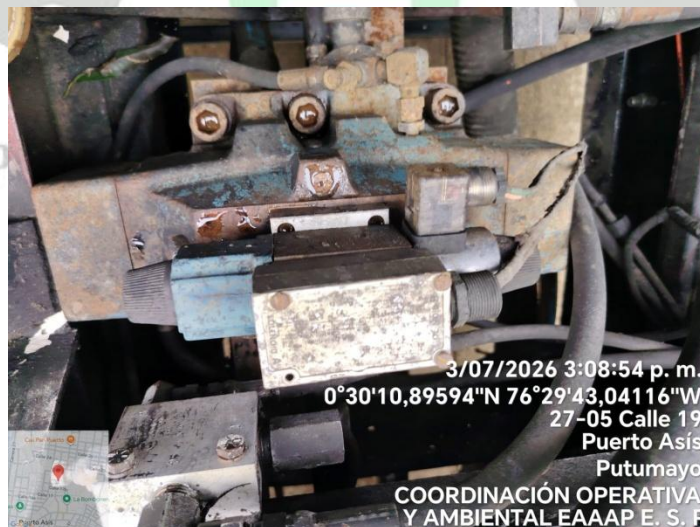
- **Fuga por elemento filtrante**

**Verificación realizada:** En la prueba operacional no se evidenciaron fugas de fluido alrededor del filtro ni pérdida de presión del sistema.

**Acción ejecutada:** Se realizó limpieza del área, ajuste del elemento filtrante y aseguramiento del sistema para garantizar la correcta hermeticidad del conjunto.

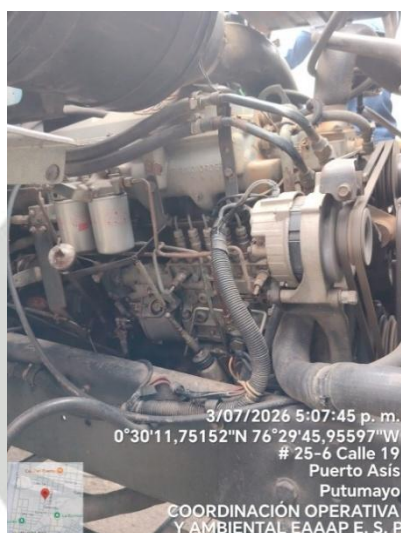
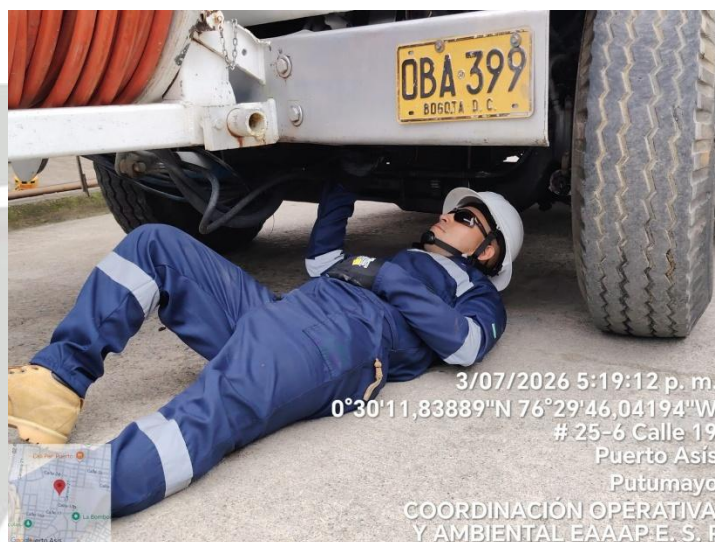
- **Fuga en bomba de inyección**

**Verificación realizada:** Con el motor en funcionamiento no se evidenciaron fugas de combustible ni alteraciones en el funcionamiento del sistema de inyección.

**Acción ejecutada:** Se efectuó limpieza del sistema, ajuste de conexiones y aseguramiento de la bomba de inyección y sus accesorios, eliminando la pérdida de combustible observada inicialmente.

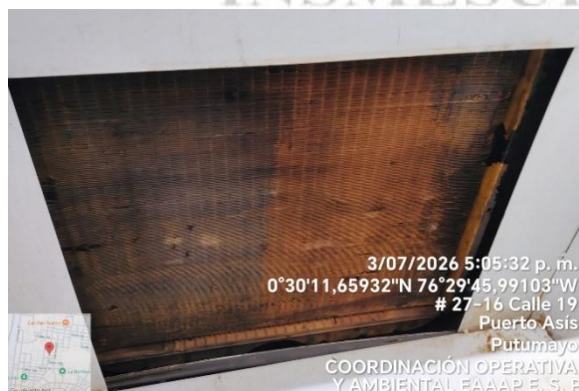
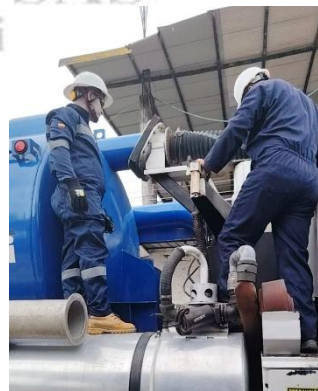
- **Protector del ventilador y radiador**

**Verificación realizada:** Se verificó que el protector permaneciera firmemente instalado, sin vibraciones ni interferencias con los componentes móviles.

**Acción ejecutada:** Se realizó ajuste, alineación y aseguramiento de los puntos de fijación del protector, garantizando su estabilidad y correcta posición durante la operación.

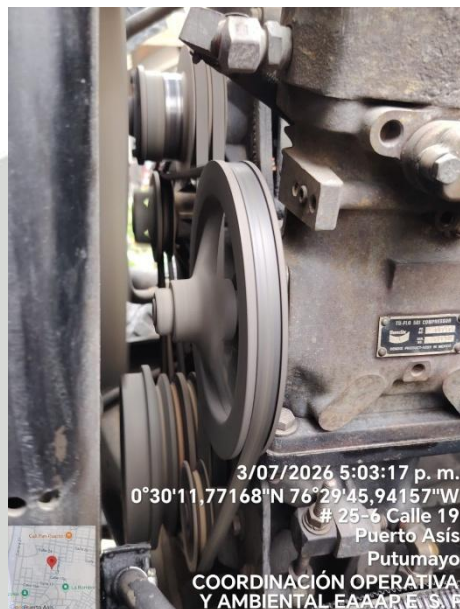
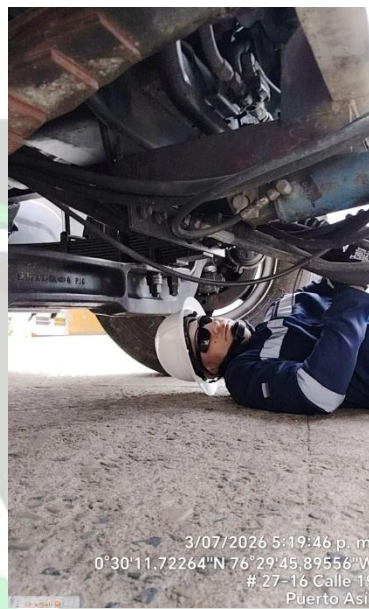
- **Correa del compresor**

**Verificación realizada:** Durante la prueba operacional no se evidenciaron deslizamientos, ruidos anormales ni pérdida de rendimiento del compresor.

**Acción ejecutada:** Se realizó regulación y ajuste de la tensión de la correa, verificando su correcta alineación y funcionamiento.

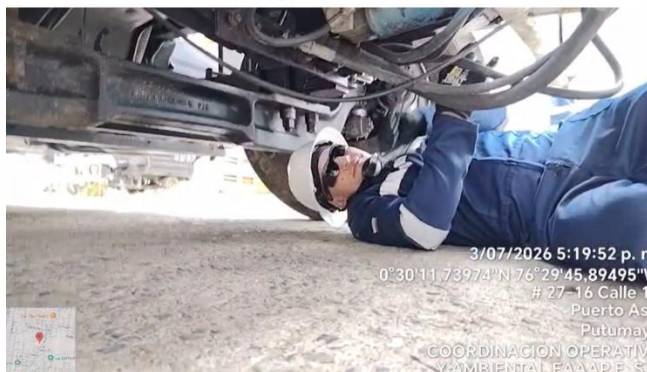
- **Contaminación del sistema de frenos**

**Verificación realizada:** Durante la inspección y prueba de operación no se evidenció contaminación en los elementos de fricción ni anomalías en el desempeño del sistema de frenado.

**Acción ejecutada:** Se efectuó limpieza de los componentes del sistema de frenos afectados por residuos de grasa y aceite, verificando posteriormente su condición y funcionamiento.
