**ENSAYO NO DESTRUCTIVO/ INSPECCION QUINTA RUEDA**

**2649**

PLACA: TTS603

EQUIPO: QUINTA RUEDA

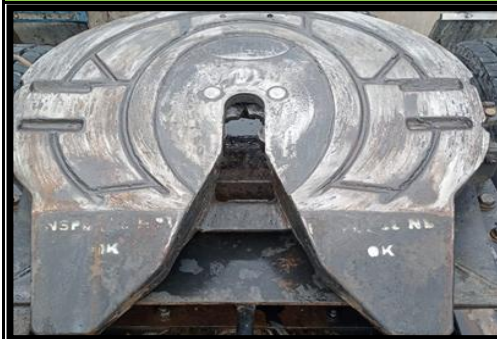
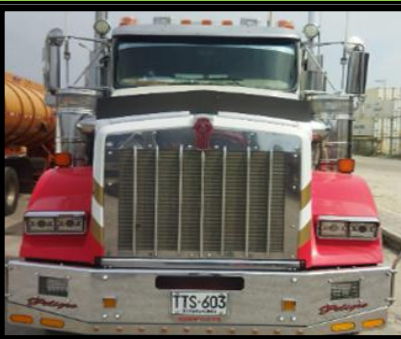
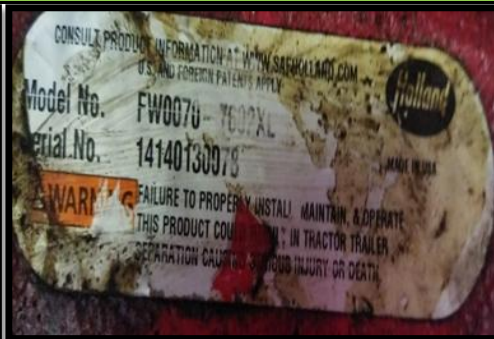
**REGISTRO FOTOGRAFICO**

| DATOS QUINTA RUEDA | MARCA: | HOLLAND | PLATO SUPERIOR | GRIETAS | NO | MORDAZAS | PANDEO QUINTARUEDA 00mm | SISTEMA DE ENGANCHE | SOLDADURAS | NO | HOMBROS | FRACTURAS O SOLDADURAS | NO |
