**CERTIFICADO HERMETICIDAD - HIDROSTATICA**

| NOMBRE DEL CLIENTE: | JORGE LUIS OSPINA CORREDOR | PLACA: | S87495 | | |
| DIRECCION: | PUERTO ASIS | TIPO: | SEMIREMOLQUE | | |

**CERTIFICADO DE PRUEBA HIDROSTATICA S87495**

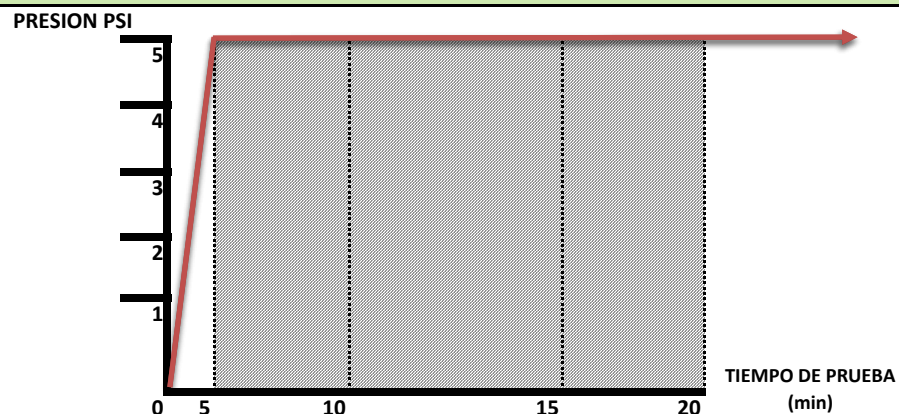
**PRUEBA HIDROSTATICA COMPARTIMIENTO #1**

Prueba Hidrostatica a compartimiento 1,2,3. De 5 PSI durante 60 Minutos sin perdida de presion, ni fugas visibles en la parte exterior del tanque, asi como los demas componentes del mismo, elemento conforme a lo establecido según norma NTC 4786-2.
