**CERTIFICADO PARA ENSAYO NO DESTRUCTIVOS**

**MEDICION DE ESPEORES POR ULTRASONIDO (ULTRASONIC THICKNESS GAUGE)**

**1189**

| NOMBRE DEL CLIENTE: | MULTITRANSPORT EXPRESS | PLACA: | S54390 | | |

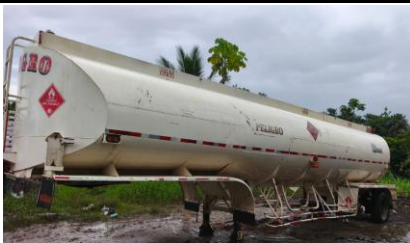
**ESPACIO PARA REGISTRO FOTOGRAFICO**

| PLACA | LADO DERECHO | LADO IZQUIERDO | FRENTE | ATRÁS |

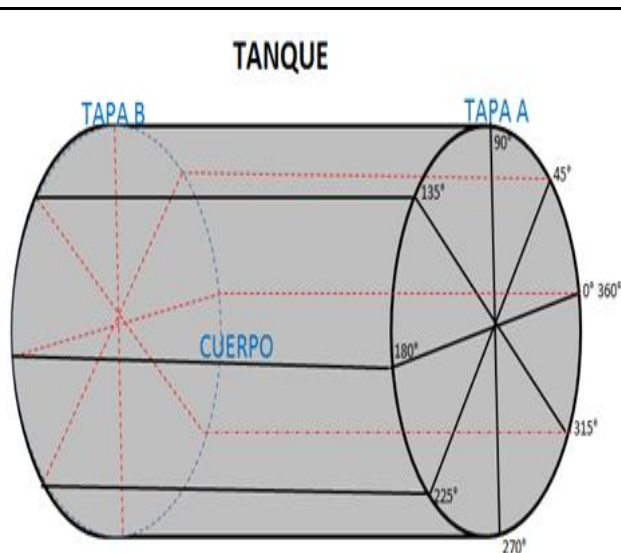
**RESULTADO DE LA PRUEBA S54390**

| AREA | GRADOS | LECTURA DE LAS TOMAS DE ULTRASONIDO | | |
| TAPA A<br>(FRENTE) | 0° | 3,19mm | | |
| TAPA B<br>(ATRÁS) | 0° | 3,20mm | | |
| COMPARTIMIENTO | | 1 | 2 | 3 |
| CUERPO | 0° | 3,10mm | 3,11mm | 3,11mm |
