## CERTIFICADO DE PRUEBA HIDROSTATICA VALVULAS DE ALIVIO

| NOMBRE DEL CLIENTE: | MARIA ELVIA PERDOMO GOMEZ | PLACA: | S84393 | | |
| DIRECCION: | MOCOA | TIPO: | TANQUE | | |

**CERTIFICADO HERMETICIDAD - HIDROSTATICA VALVULAS S84393**

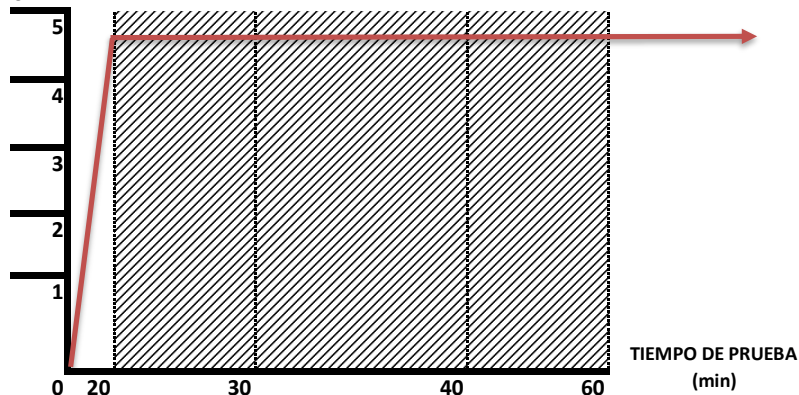
**PRUEBA HIDROSTATICA VALVULA # 1**

PRESION PSI

Prueba Hidrostatica a valvulas de alivio compartimientos 1,2,3. De 5 PSI durante 60 Minutos sin perdida de presion, ni fugas visibles en la parte exterior del tanque, asi como los demas componentes del mismo, elemento conforme a lo establecido según norma NTC 4786-2.

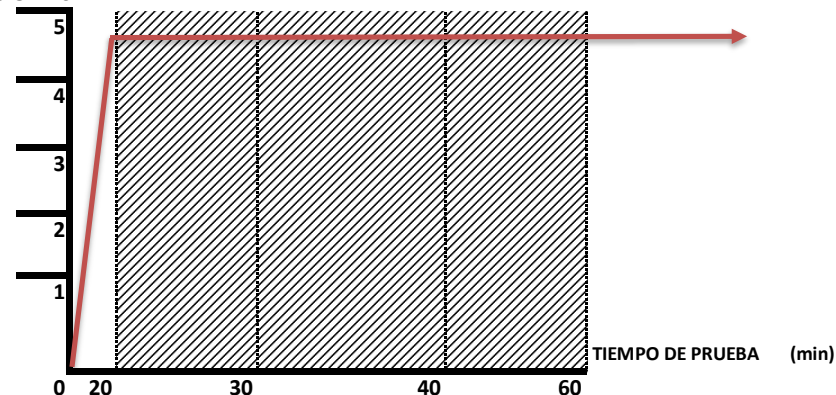
**PRUEBA HIDROSTATICA VALVULA # 2**

PRESION PSI

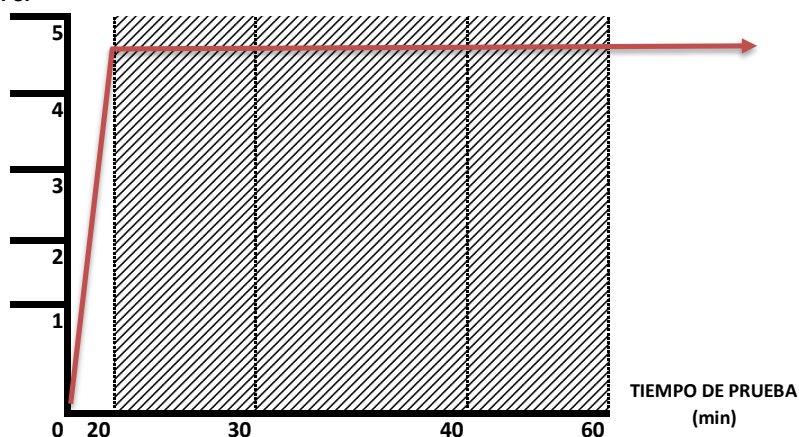
**PRUEBA HIDROSTATICA VALVULA # 3**

PRESION PSI

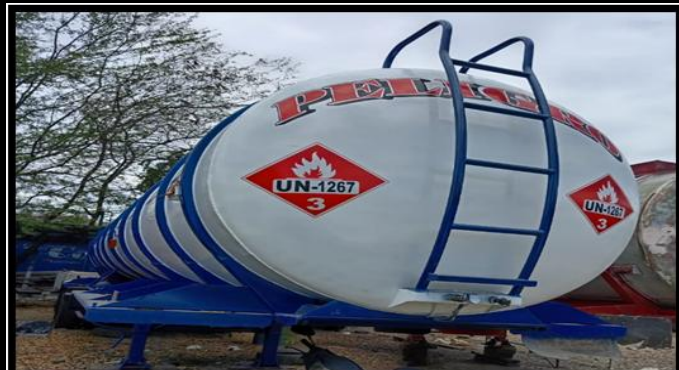
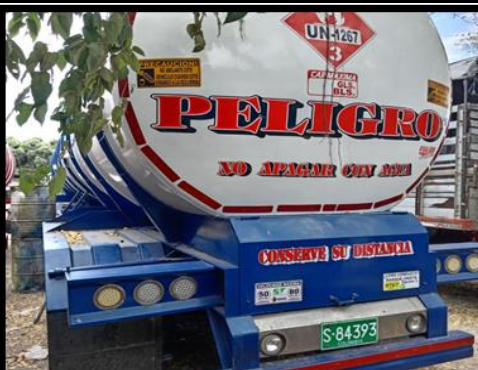
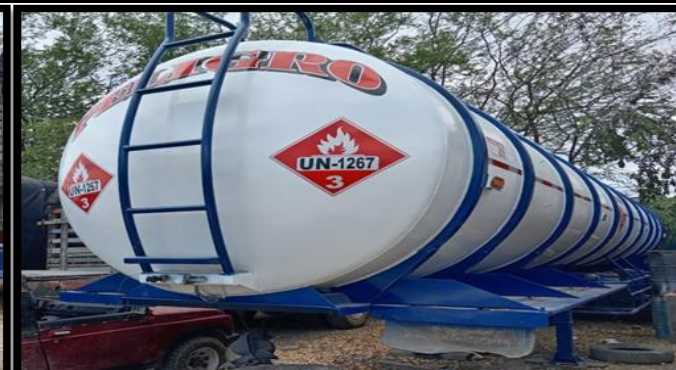
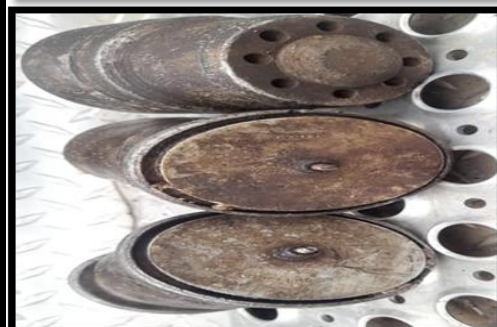
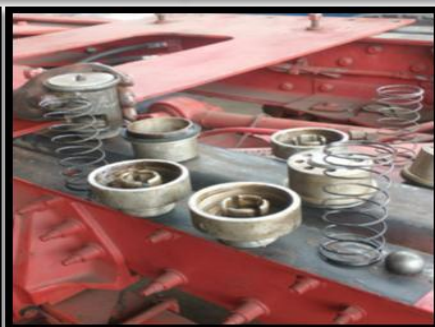
**REGISTRO FOTOGRAFICO**

| TIPO DE VALVULA | FECHA PRUEBA | PRESION | TIEMPO | RESULTADO | EMPAQUES | PASADORES | TAPAS |
|---|---|---|---|---|---|---|---|
| VALVULAS DE ALIVIO | 16/07/2026 | 5 PSI | 60 min. | CONFORME | CONFORMES | CONFORMES | CONFORMES |
