| | | <b>INSPECCIONES Y MEDIDAS DEL SUR DE COLOMBIA</b><br>Servicios de Calibración a Tanques y Carro tanques, Prueba de Hermeticidad e Inspección de ensayos no destructivos | | PAG. 1-6 | |
| <b>CERTIFICADO LINEA DE VIDA Y PUNTOS DE ANCLAJE</b> | | | | | <b>CERTIFICADO N°</b><br><b>1339</b> |
| NOMBRE DEL CLIENTE: | FARID VEGA CABALLERO | | PLACA: | S96987 | |

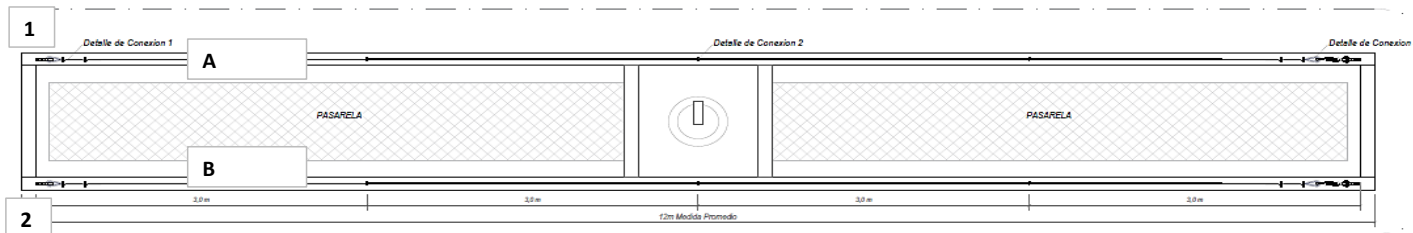
**VISTA EN PLANTA**

**PLANO ESTRUCTURAL DE LINEA DE VIDA**

La certificación de la línea de vida y los puntos de anclaje se realizan con base en la información suministrada en los planos estructurales anexos en la pagina 2 de este certificado, cumpliendo todos los requisitos de los diseños presentados.
